彭泽县闽龙矿业有限公司
杨梓铅锌矿尾矿库
安全现状评价报告

评价报告完成日期：二〇二五年三月十二日

关键词：尾矿库 安全 现状评价

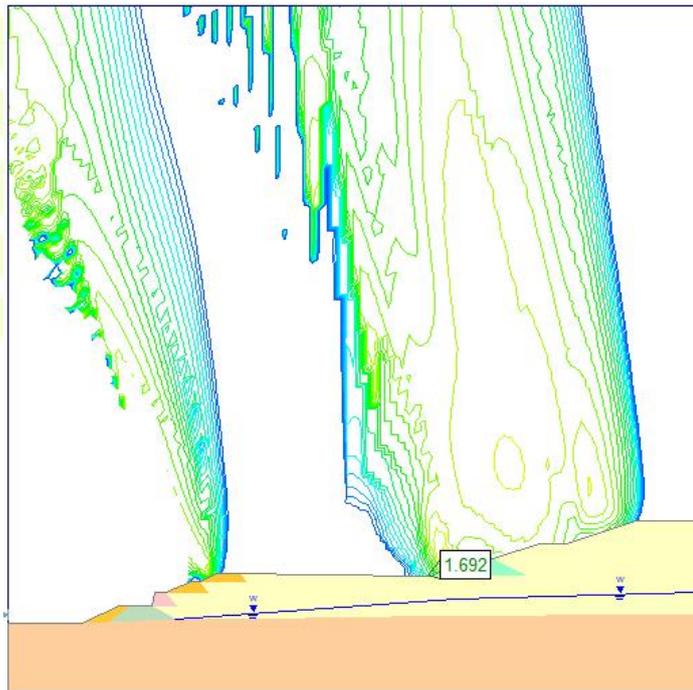
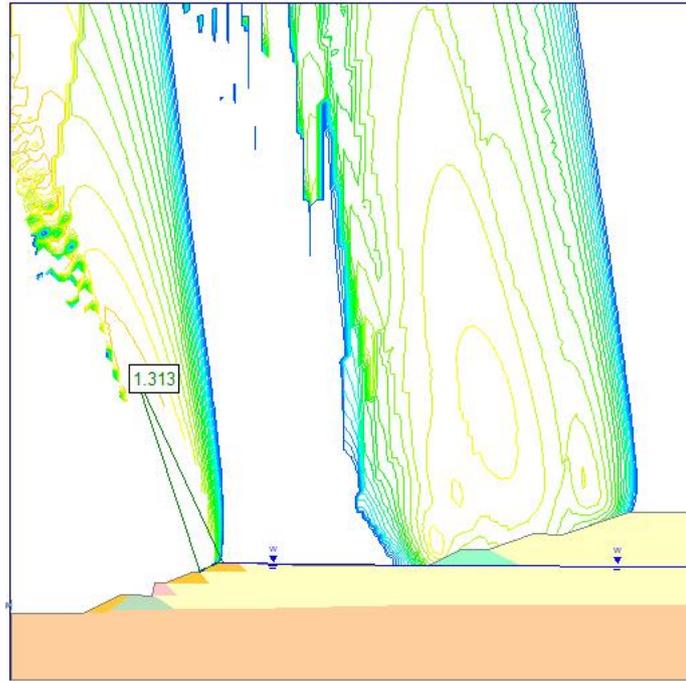
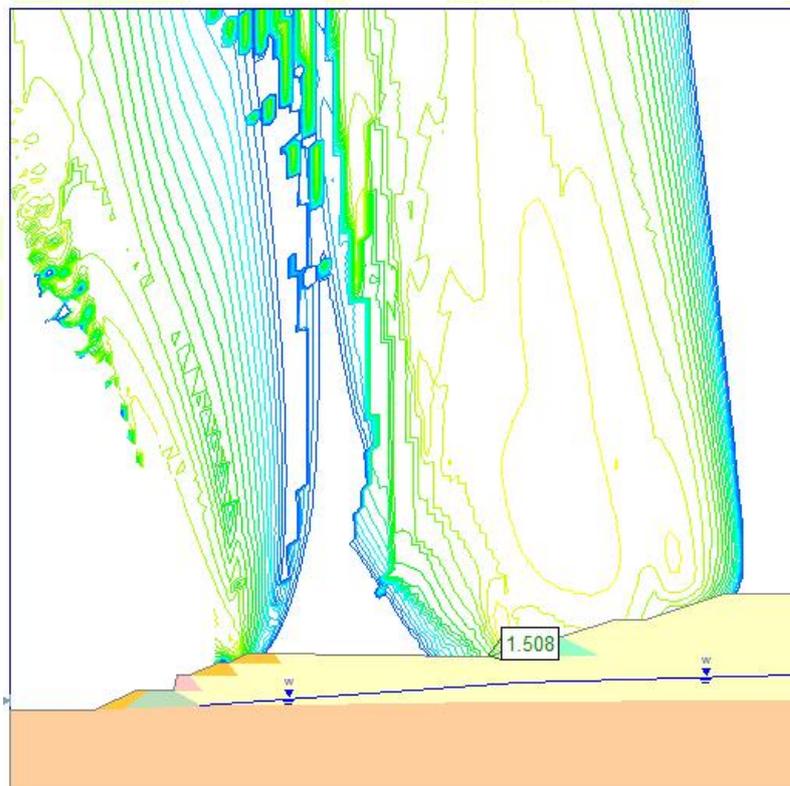
图 5.3-4 尾矿坝正常运行工况稳定计算结果图

图 5.3-5 尾矿坝洪水运行工况稳定计算结果图

图 5.3-6 尾矿坝特殊运行工况稳定计算结果图

从上述结果可以看出，尾矿库、1 号拦挡坝及 2 号拦挡坝坝体稳定满足规范要求，且有较大的安全富余。当上游发生溃坝，产生冲击力后，2 号拦挡坝可以抵挡冲击。

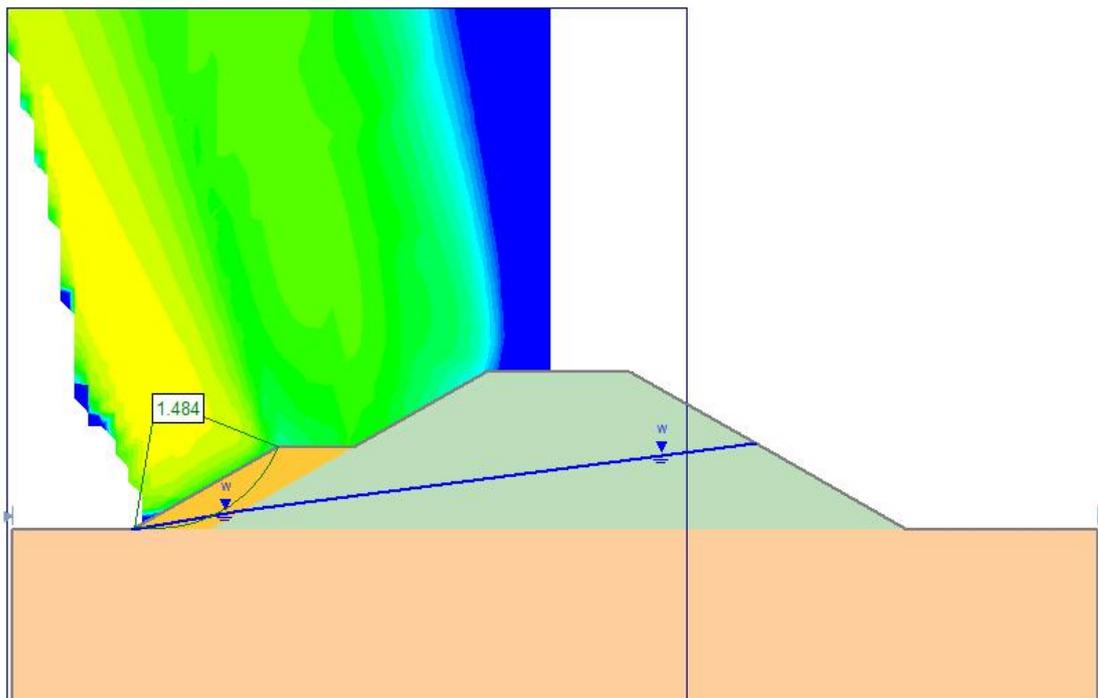
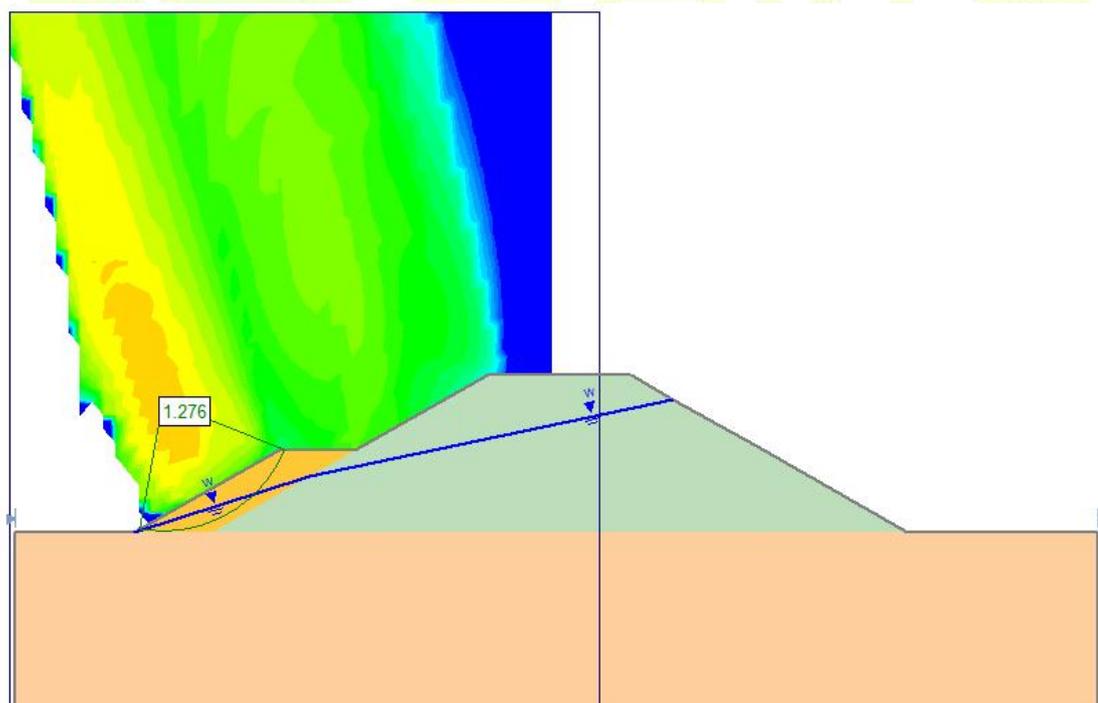
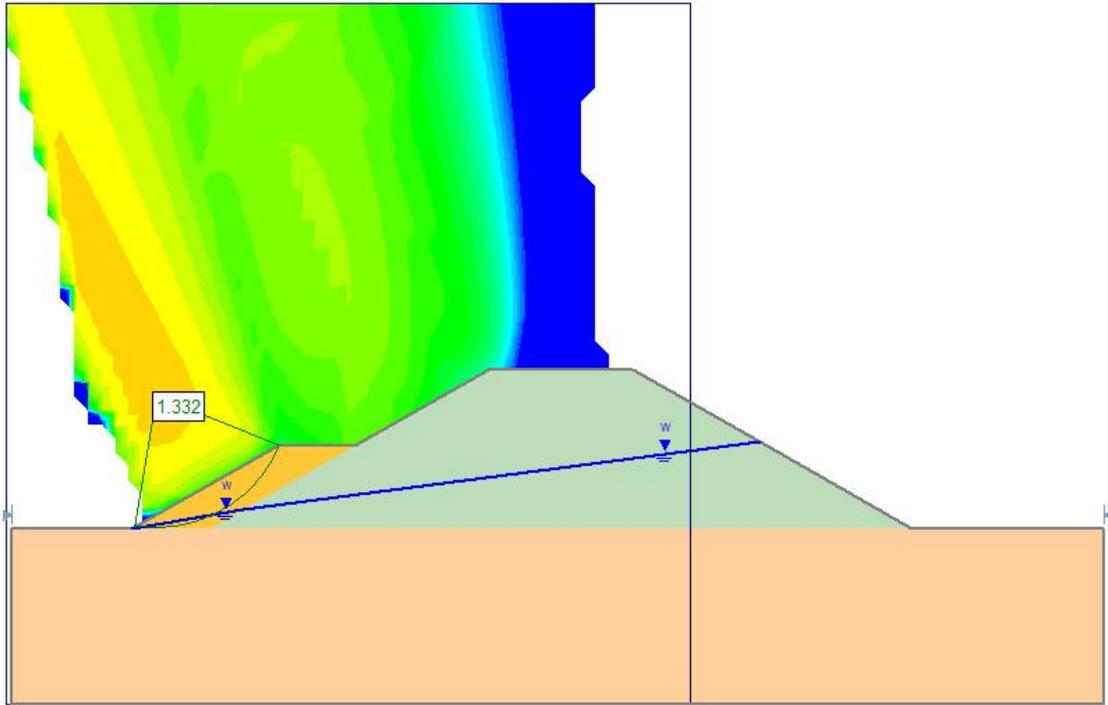
图 5.3-7 1 号拦挡坝正常运行工况稳定计算结果图

图 5.3-8 1 号拦挡坝洪水运行工况稳定计算结果图

图 5.3-9 1号拦挡坝特殊运行工况稳定计算结果图

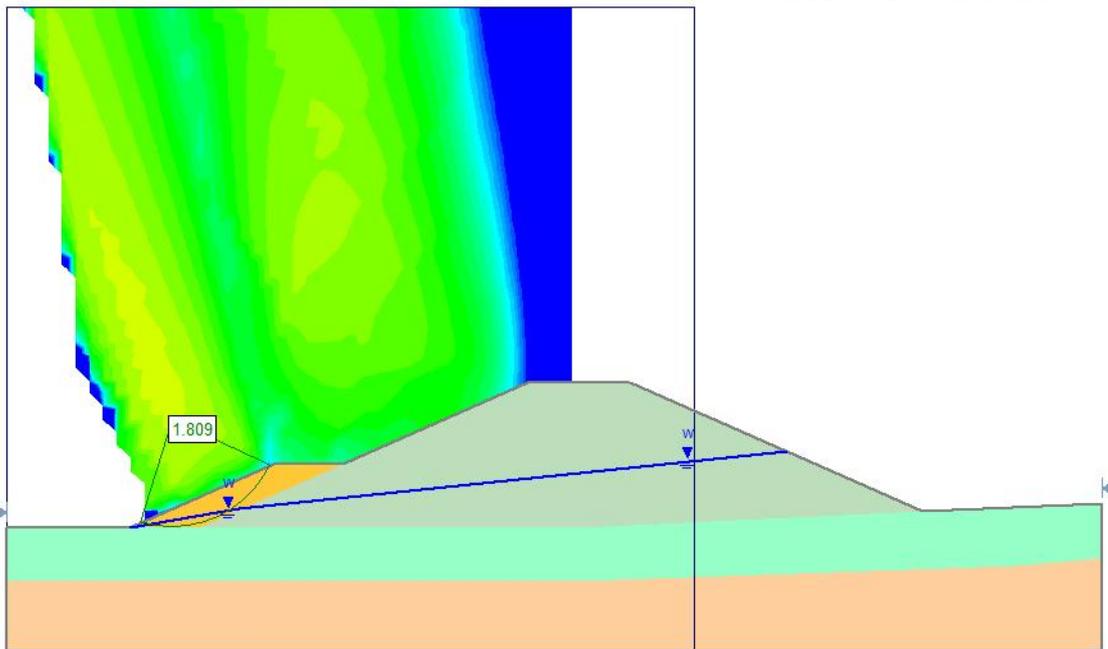
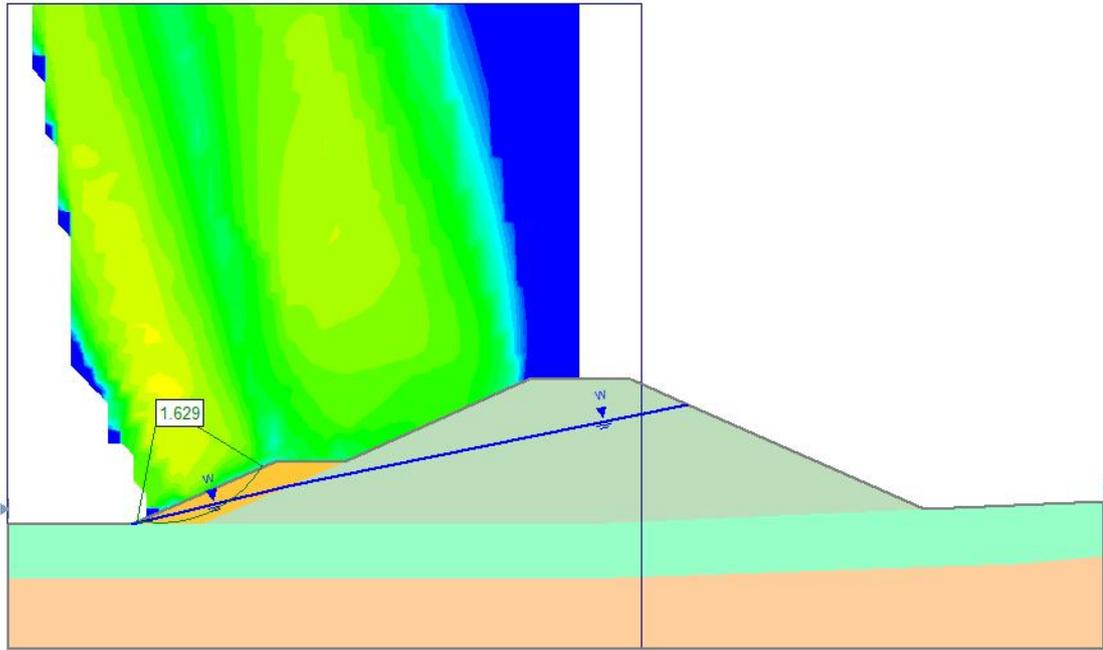
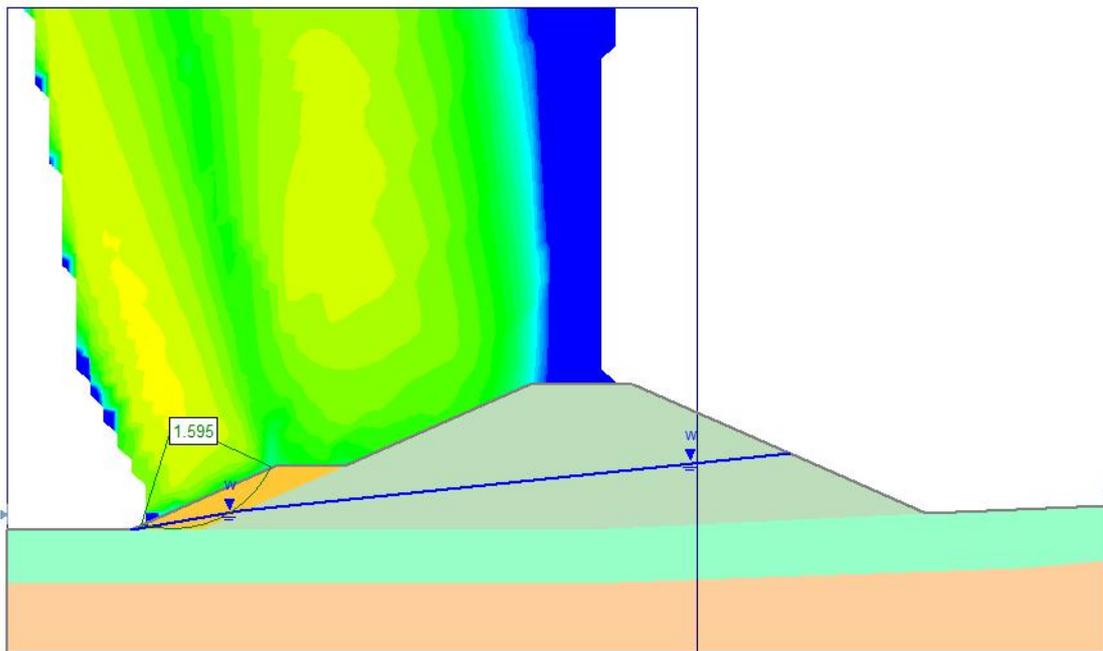
图 5.3-10 2号拦挡坝正常运行工况稳定计算结果图

图 5.3-11 2号拦挡坝洪水运行工况稳定计算结果图

图 5.3-12 2号拦挡坝特殊运行工况稳定计算结果图

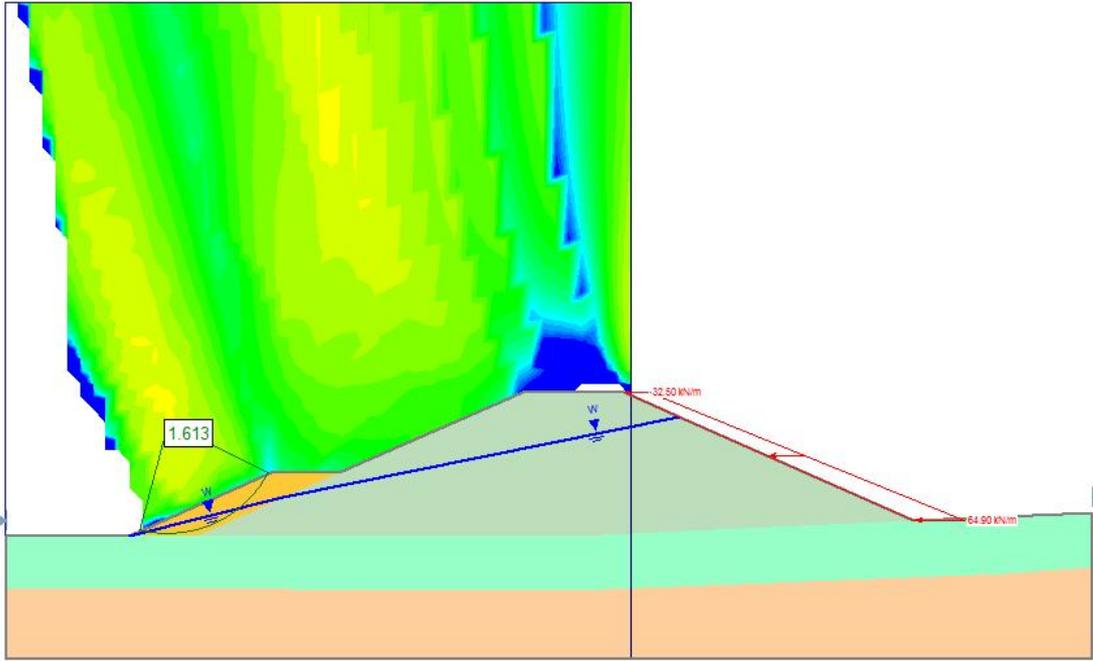
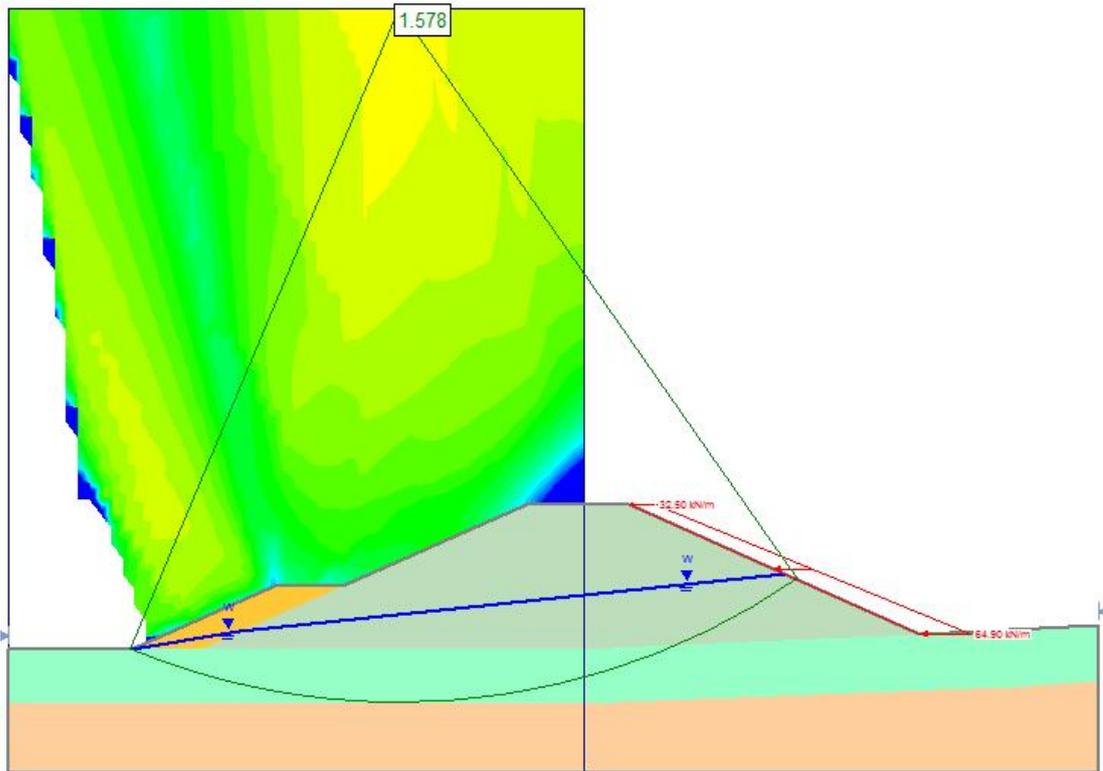
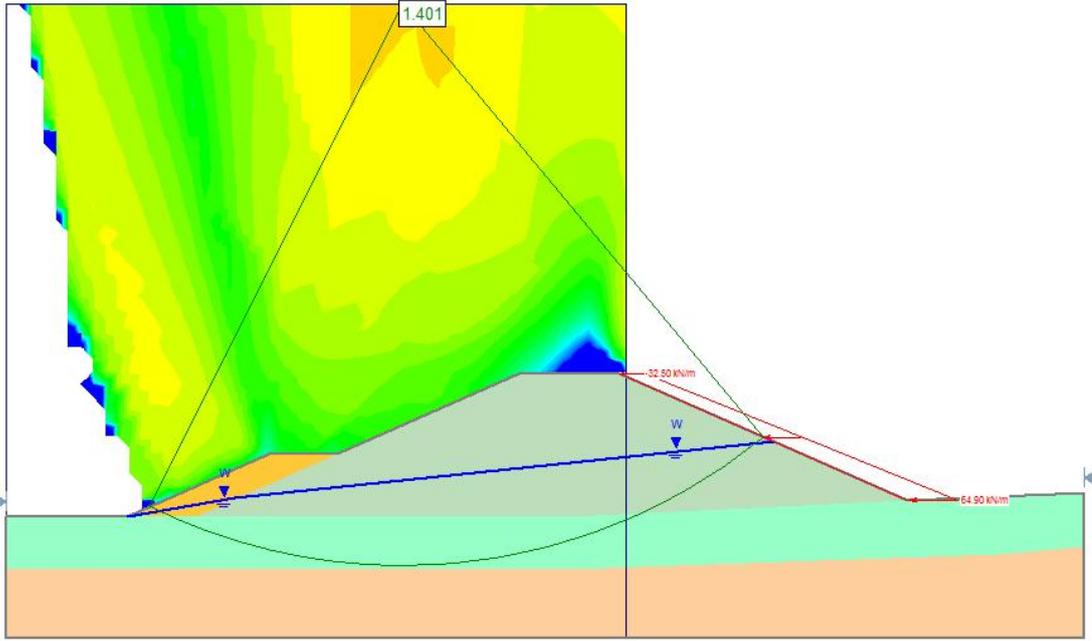
运行工况	正常运行工况		洪水运行工况		特殊运行工况	
	计算值	计算值	计算值	规范值	计算值	规范值
计算方法	1.613	1.15	1.578	1.05	1.401	1.00

图 5.3-13 2号拦挡坝正常运行工况稳定计算结果图（上游溃坝产生冲击力情况）

图 5.3-14 2号拦挡坝洪水运行工况稳定计算结果图（上游溃坝产生冲击力情况）

图 5.3-15 2 号拦挡坝特殊运行工况稳定计算结果图（上游溃坝产生冲击力情况）
