江西泉源矿业有限公司
宜黄县新源铁矿尾矿库

安全现状评价报告

江西泉源矿业有限公司
宜黄县新源铁矿尾矿库安全现状评价
技术服务承诺书

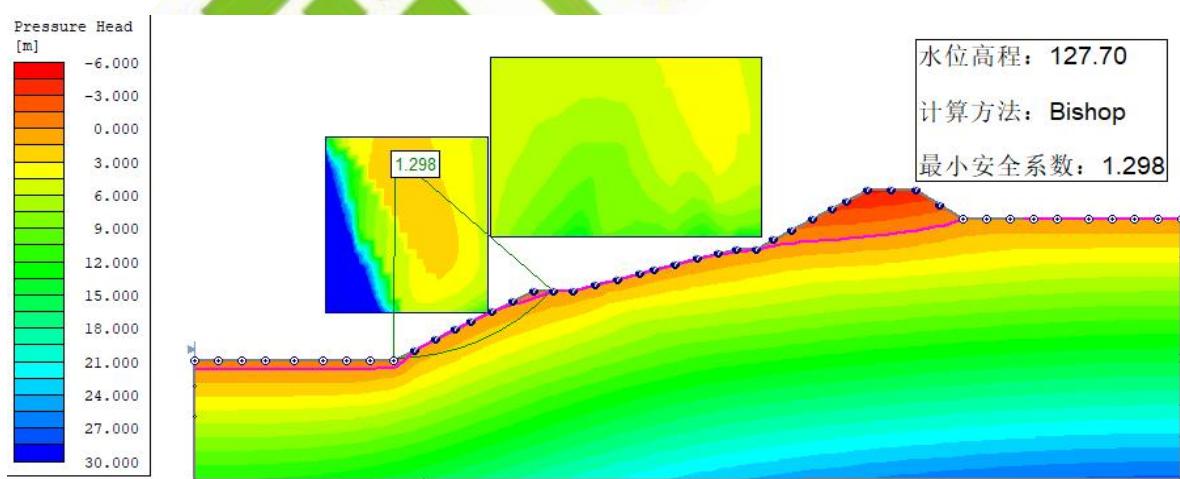
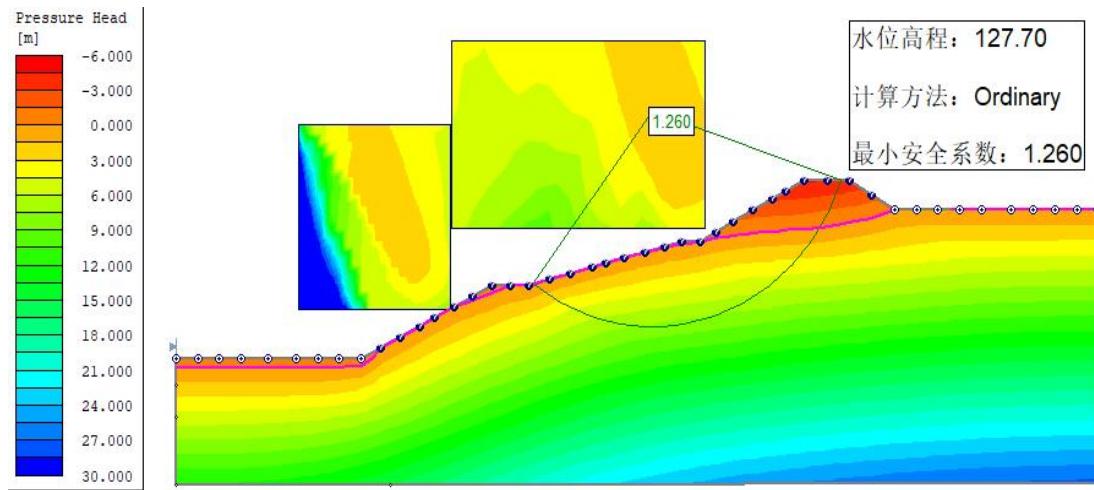
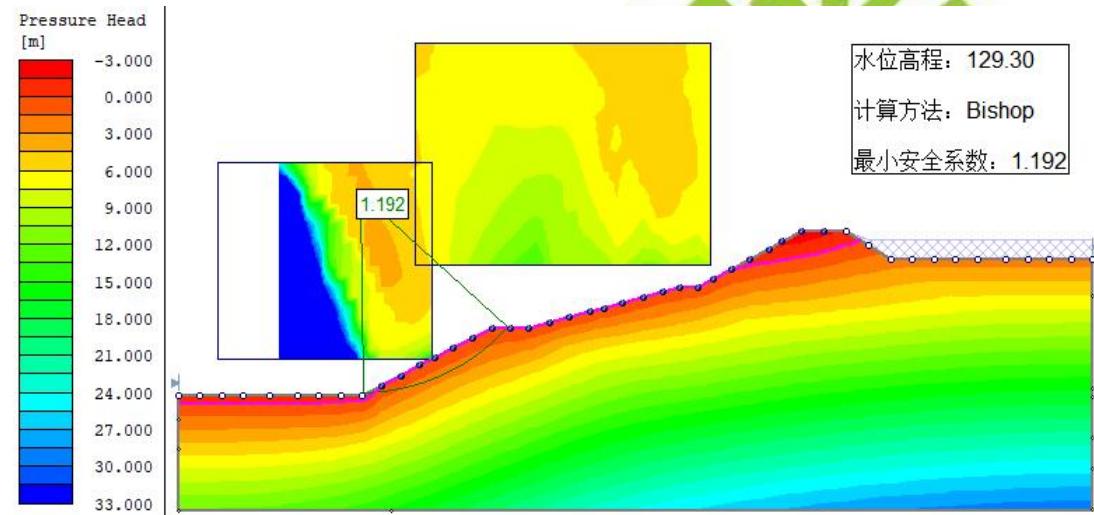
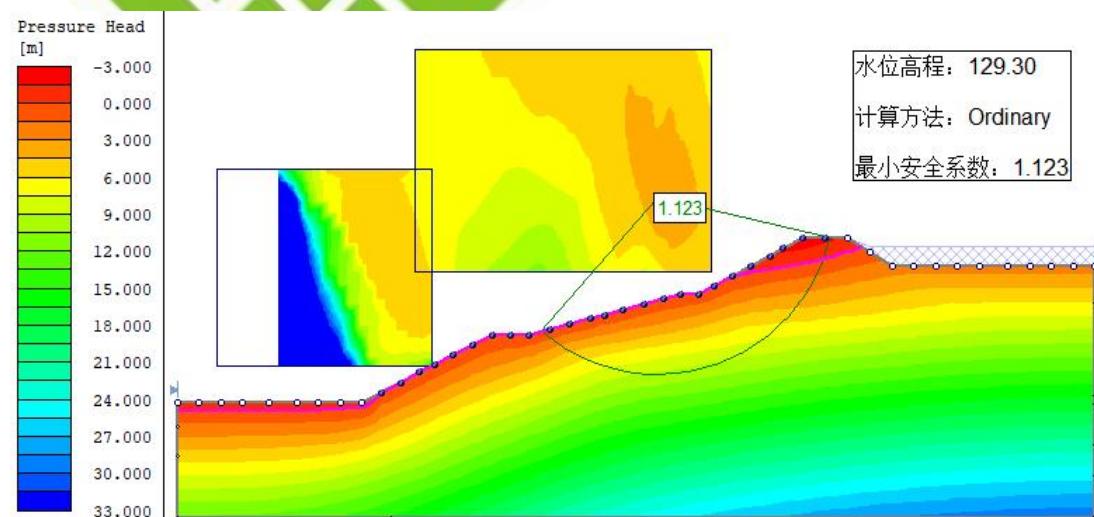
表 5-7 尾矿拦挡主坝稳定计算成果

运行工况	安全系数 K	简化毕肖普法		瑞典圆弧法安全系数 K	
		规范最小值	计算值	规范最小值	计算值
正常运行（水位 127.70m）		1.25	1.298	1.15	1.260
洪水运行（水位 129.30m）		1.15	1.192	1.05	1.123

在勘察过程确认坝体沉降已基本稳定，未发现坝体渗漏现象。经坝体抗滑稳定计算得知，尾矿拦挡主坝抗滑稳定性满足规范要求。

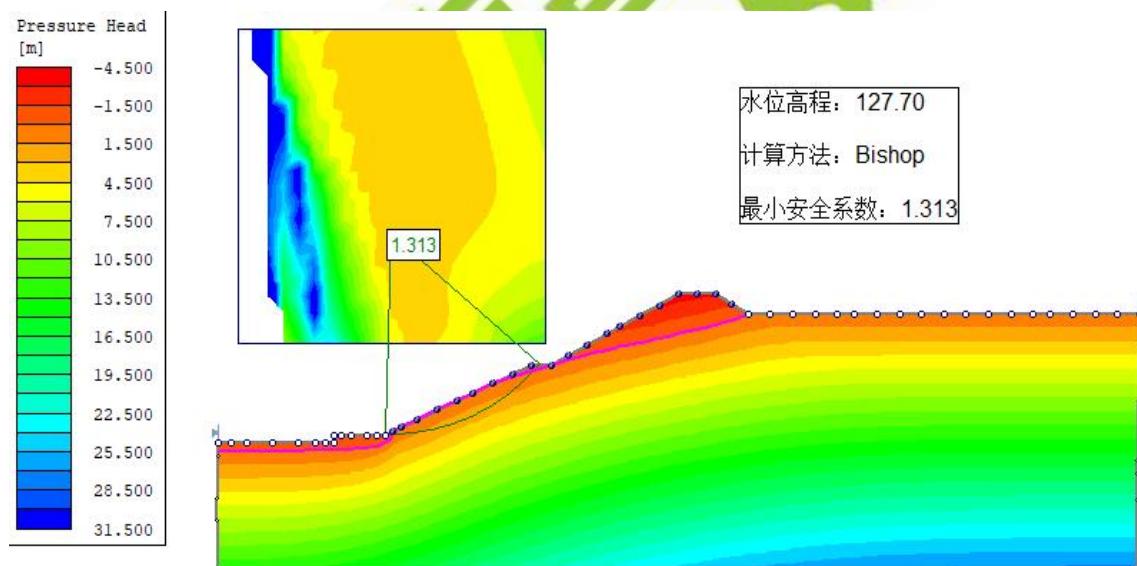
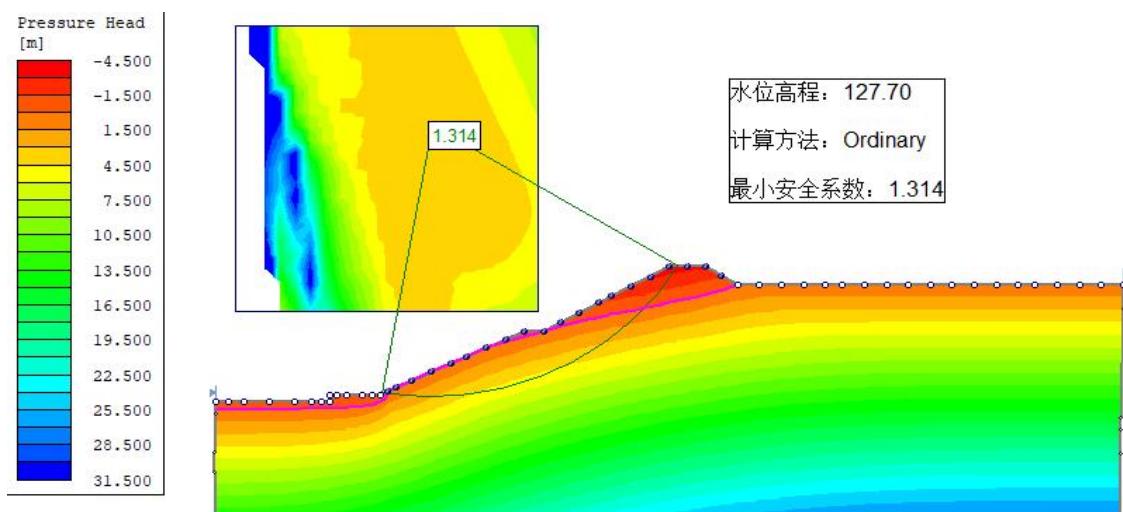
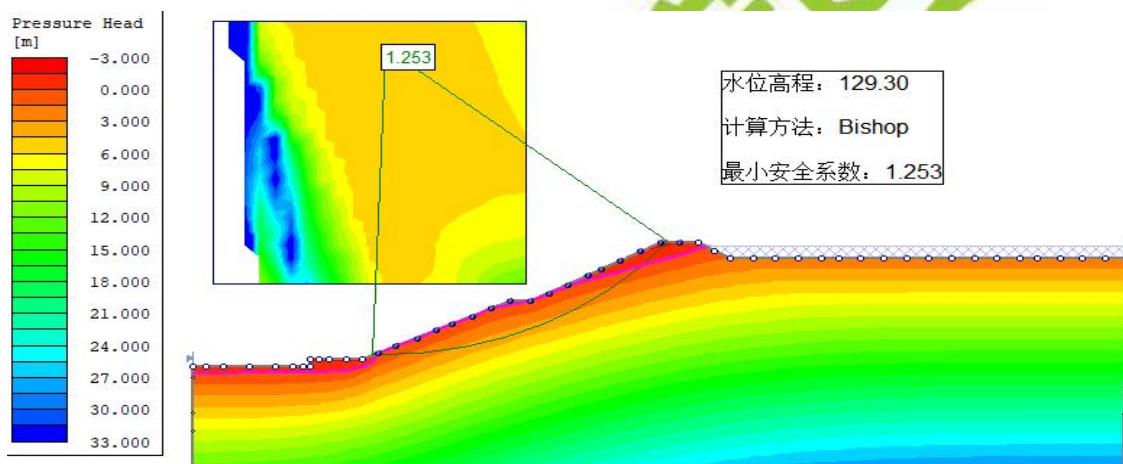
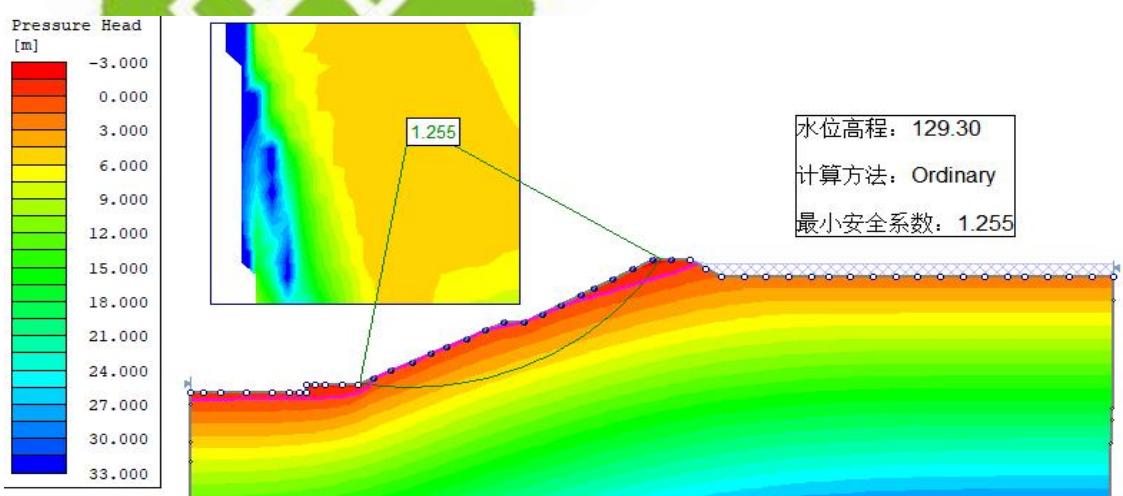
表 5-8 尾矿挡水副坝稳定计算成果

运行工况	计算方法 安全系数 K	简化毕肖普法		瑞典圆弧法安全系数 K	
		规范最小值	计算值	规范最小值	计算值
正常运行（水位 127.70m）		1.25	1.313	1.15	1.314
洪水运行（水位 129.30m）		1.15	1.253	1.05	1.255

在勘察过程确认坝体沉降已基本稳定，未发现坝体渗漏现象。经坝体抗滑稳定计算得知，尾矿挡水副坝抗滑稳定性满足规范要求。
