根据《中华人民共和国安全生产法》、《中华人民共和国矿山安全法》、《安全生产许可证条例》、《建设项目安全设施“三同时”监督管理办法》及有关规定和要求，2025 年 9 月，鹰潭市余江区云峰石英砂岩有限责任公司委托南昌安达安全技术咨询有限公司对该项目进行安全预评价工作。

南昌安达安全技术咨询有限公司接受委托后，公司遵照相关规定和作业指导书要求，组建了项目安全评价组。在认真分析项目风险，收集国家法律法规、部门规章、地方性法规及规范性文件、国家标准、行业标准、规程、规范的基础上，到矿山进行了现场实地勘测调查，经对现场收集及后续企业提供的相关技术资料进行分析、整理，并对建设项目投产后潜在危险、有害因素进行辨识及危险度定性评价，分析可能发生的事故类型，预测事故后果严重等级，采用定性定量的方法分析评价《方案》设计的建设方案与相关安全生产法律法规、技术规范的符合性；对建设项目存在的问题或不足，提出了合理可行的安全对策措施及建议，按照《安全评价通则》和《国家安全监管总局关于印发金属非金属矿山建设项目安全评价报告编写提纲的通知》（安监总管一〔2016〕49 号）要求，完成了《鹰潭市余江区云峰石英砂岩有限责任公司鹰潭市余江区云峰石英砂岩矿年产 28 万吨石英石项目露天开采改扩建工程安全预评价报告》的编制工作，为建设项目安全设施设计提供科学依据，以利于提高建设项目的本质安全程度。

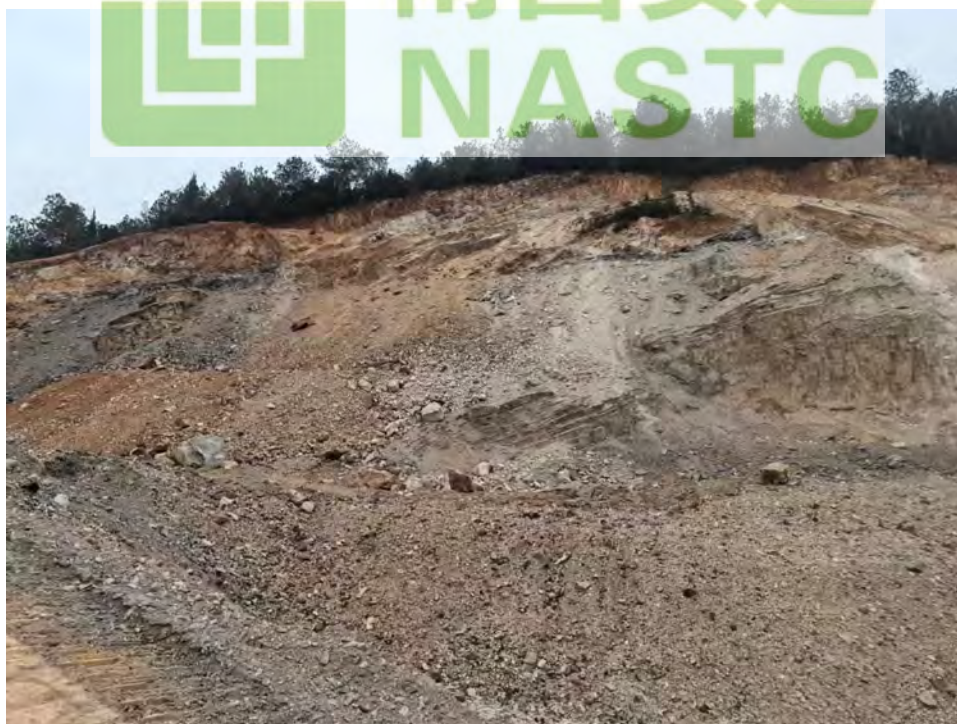
图 2-3 老采坑现状图

矿区 4~6 号拐点范围存在一老采坑。采坑长约 200m，宽约 100m。采坑至上而下形成了+105m、+95m、+85m、+75m 和+65m 底部平台，其中+105m 平台宽约 4~10m，坡面角约为  $54^{\circ}\sim 58^{\circ}$ ；+95m 平台宽约 5~7m，坡面角约为  $48^{\circ}\sim 59^{\circ}$ ；+85m 平台宽约 4~7m，坡面角约为  $42^{\circ}\sim 58^{\circ}$ ；+75m 平台宽约 16m，坡面角约为  $43^{\circ}\sim 56^{\circ}$ ；+65m 底部平台坡面角约为  $54^{\circ}\sim 59^{\circ}$ 。综上：该采坑是能满足原设计参数。

坑内部分堆放了废土并复绿（面积约  $0.1335\text{hm}^2$ ），复绿措施为栽种湿地松和撒播草籽绿化，效果较好。根据现场查看，矿山边坡未见崩塌滑坡现象，边坡稳定性较好。

2、根据《方案》边坡工程地质评价内容，老采坑整体来说较稳定，但边坡高陡，部分坡段裂隙发育密集区存在局部掉块可能，综合边坡稳定性较差。

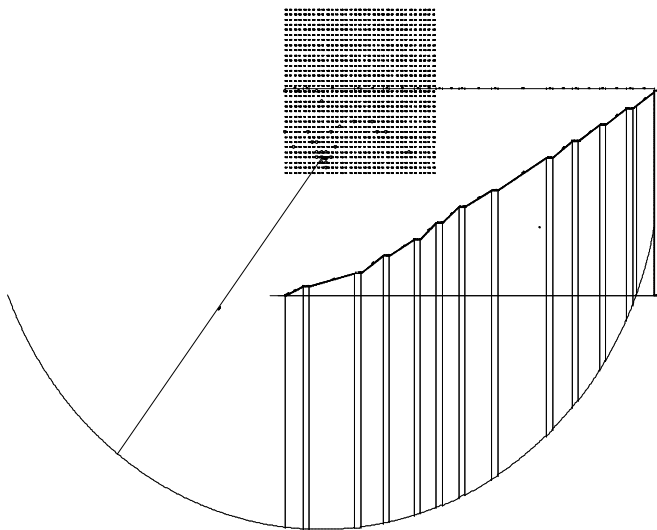
[计算结果图]

对比参考《中国地震动参数区划图》（GB 18306-2015），矿区抗震设防烈度为 VI 度，设计基本地震加速度值为 0.05g，矿山无爆破作业，为荷载组合 I，矿山边坡安全等级 II 级，故矿山边坡安全系数应大于 1.20。
