江西泉源矿业有限公司
宜黄县新源铁矿尾矿库

安全现状评价报告

江西泉源矿业有限公司
宜黄县新源铁矿尾矿库安全现状评价
技术服务承诺书

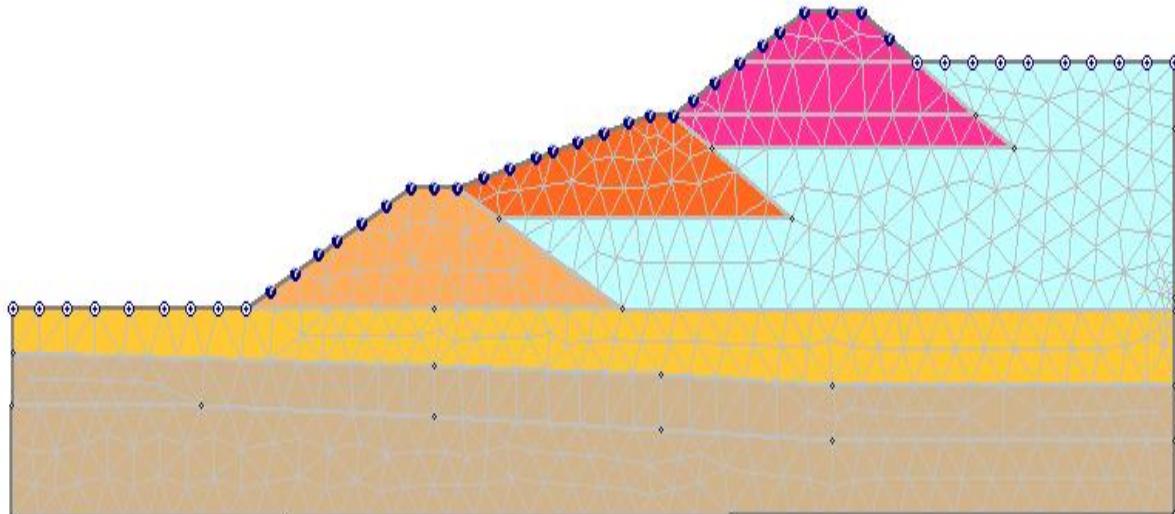
图 5-1 尾矿拦挡主坝坝体计算剖面简图

坝体稳定计算剖面选取垂直于尾矿坝坝轴线处坝高最大位置，相对最不利于坝体稳定的一个典型剖面。本次稳定分析计算尾矿拦挡主坝(坝顶标高+130.81m)、尾矿挡水副坝(坝顶标高+129.80m)坝体安全稳定性。尾矿坝坝体计算剖面简图如下图 5-1、图 5-2 所示。
