中石油海南销售有限公司文昌新风加油站

安全现状评价报告

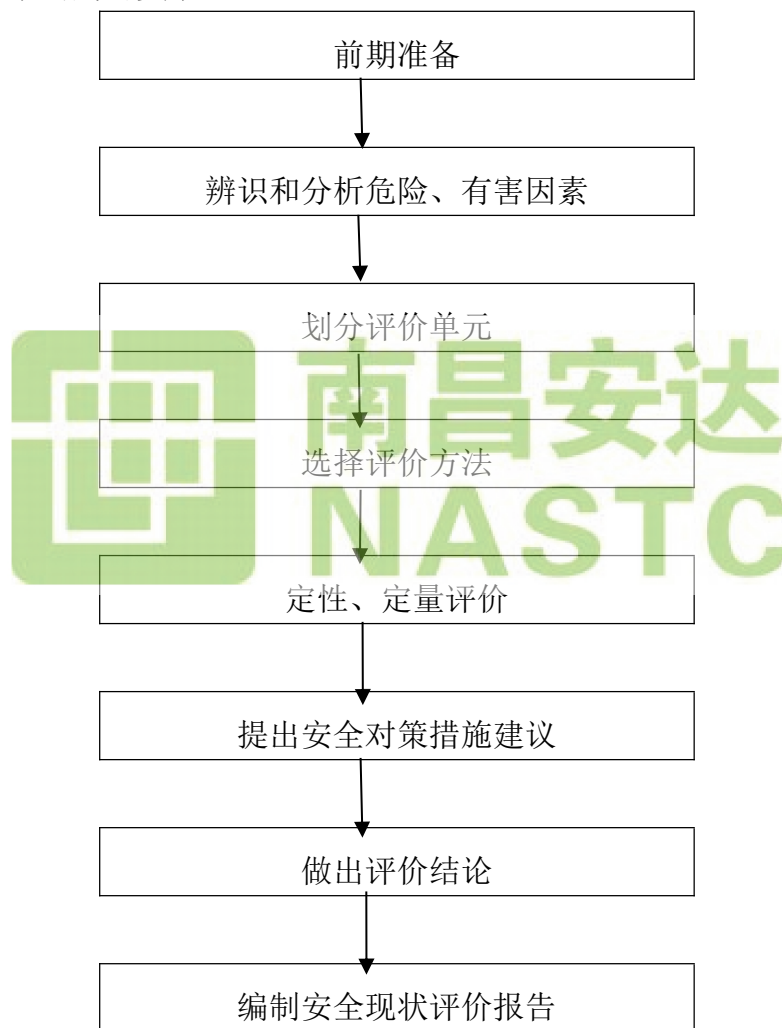
图 1.6-1 安全评价程序图

本次安全评价程序包括：准备阶段；主要危险、有害因素辨识与分析；划分安全评价单元；选择安全评价方法；定性、定量评价；提出安全对策措施建议；安全评价结论；编制安全评价报告。见图 1.6-1。

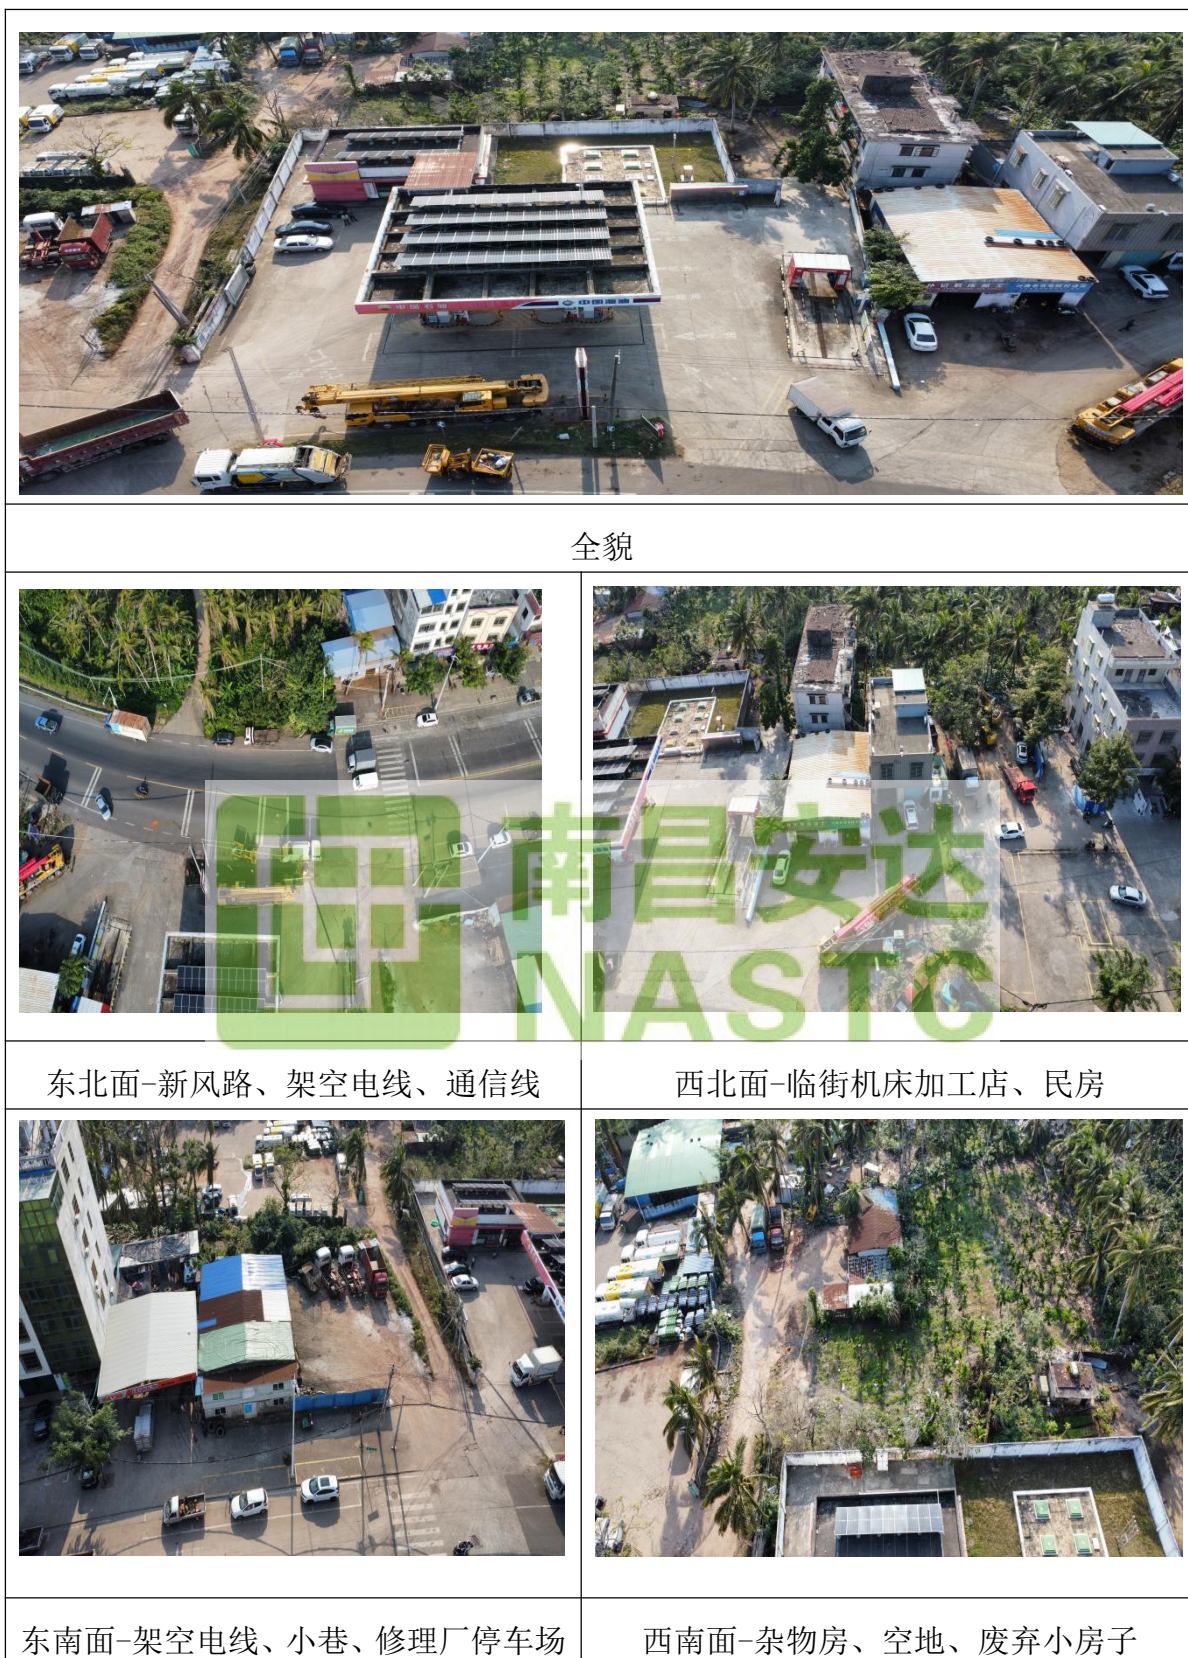
图 2.5-1 周边现状图

中石油海南销售有限公司文昌新风加油站坐西南朝东北, 东北面为新凤路、架空电线、架空通信线, 西南面为空地、杂物房和一座废弃小房子, 西北面为民房, 北面是临街机床加工店, 东南面是小巷和架空电线, 隔小巷是汽车修理厂停车场, 南面隔小巷为环卫站停车场。周边无重大危险源, 西南面废弃小房子到油站围墙 19m, 与站内设施的间距远大于技术标准的要求。站内设施与站外建构物距离符合技术标准要求, 详见表 2.5-1、表 5.2.1-2 和图 2.5-1。
