本次评价的对象为德安县彭山萤石矿德安县梁家山萤石矿。

本次安全设施验收评价的范围为矿区《安全设施设计》设计的爆破开采平面范围,为公益林以北范围内的矿体(为矿区范围部分,见表 1-1),垂直开采深度为+346.53m 至+265m 标高。包括上山道路修筑、排土场建设、+325m 凿岩平台和+315m 装载运输平台的建设以及主要生产辅助设施的安全设施与主体工程“三同时”执行情况,从整体上评价建设项目安全设施是否建设到位、是否正常运行和安全管理情况。不包括:矿石加工及外部运输、职业卫生、危险化学品、环境保护、爆破器材运输和管理等。

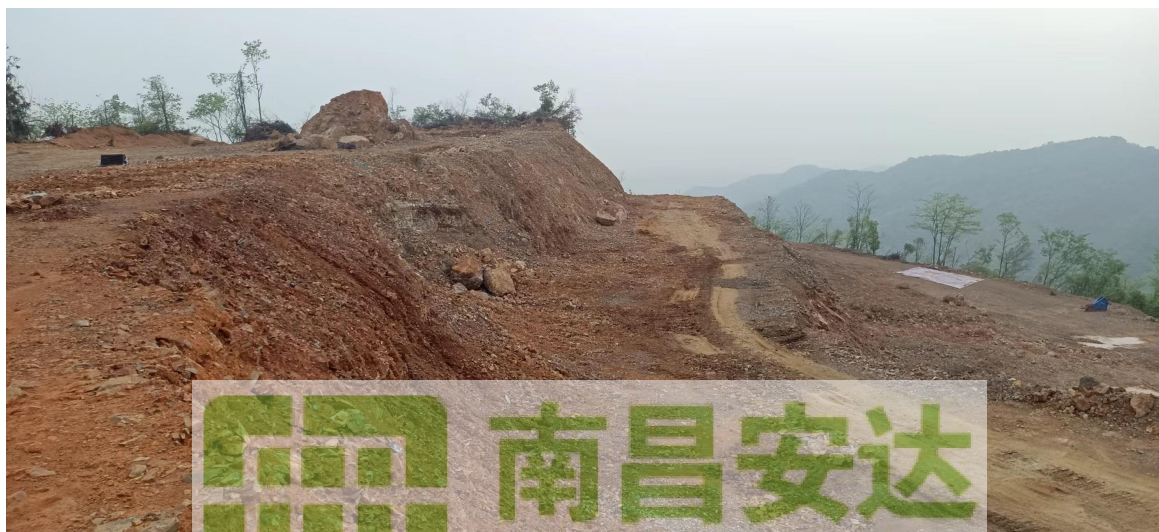
图 2-4 +325m 凿岩平台和+315m 装载运输平台

矿山在爆破开采范围按照设计要求形成了 +315m 首采平台，即

+325m 凿岩平台，+315m 装载运输平台。其中，+325m 以上已完成削顶，平台宽度为 24m；+315m 装载运输平台宽度约为 32m，大于最小作业平台宽度 30m 的要求，台阶坡面角约 $53^{\circ}\sim 59^{\circ}$ ，可满足设计要求。

+315m 平台以下形成了+305m 和+280m 底部平台，其中+305m 平台宽度 11~34m，长约 110m，台阶坡面角为 $39^{\circ}\sim 50^{\circ}$ ；+280m 平台宽度 11m，长 20m，台阶坡面角为 $38^{\circ}\sim 42^{\circ}$ ；+265m 平硐探矿巷道已封堵。

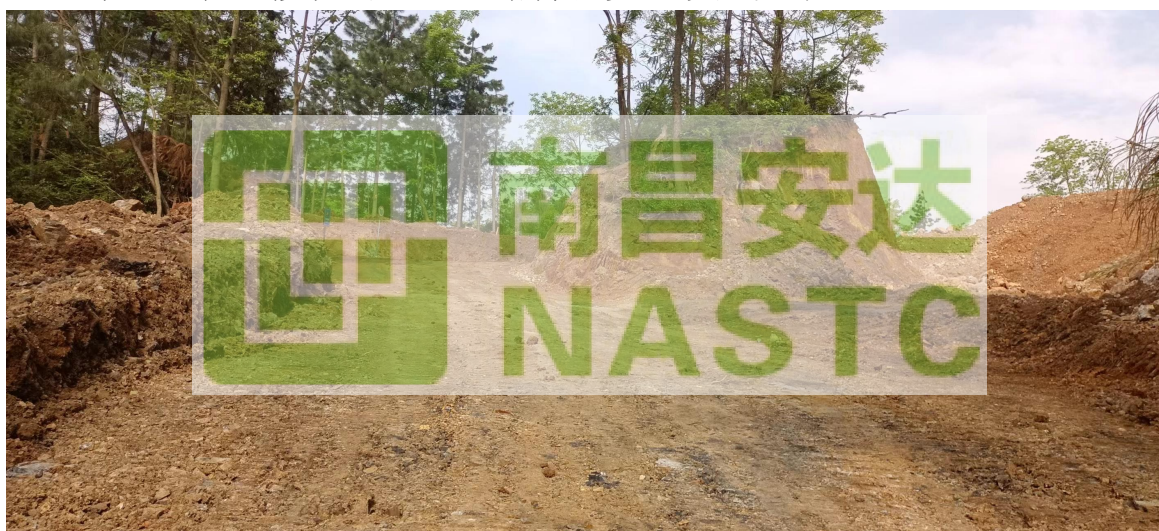
图 2-5 运输道路及安全车挡

矿山采用 8 辆中国重汽 HOWO-7 型自卸汽车进行运输作业。运输道路连通排土场、工业场地、开采台阶，运输道路良好。且矿山设置了限速标识、凸面镜等安全设施。

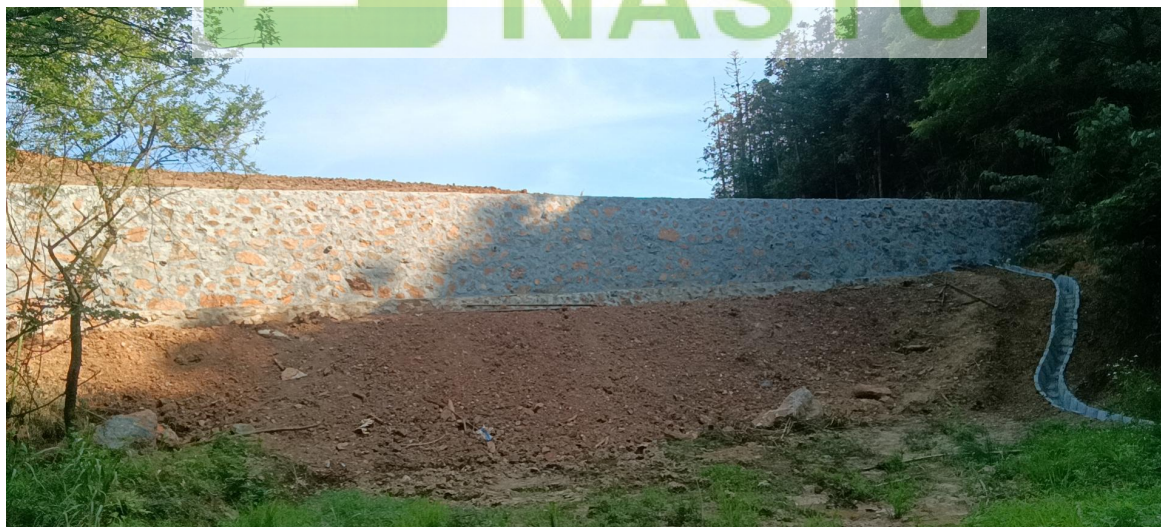
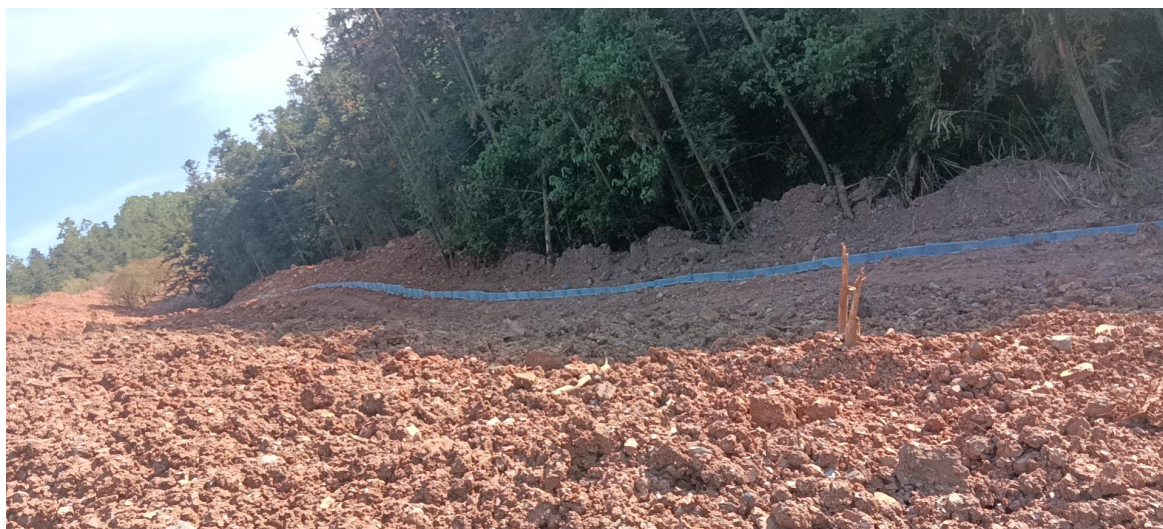
图 2-6 挡土墙及截排水沟设施

矿山在南侧设置了一排土场，目前在+280m 进行排放废土。最低堆置标高为+268m，最高堆置标高为+280m，台阶坡面角约 25°，台阶高度 12m。总堆置高度 12m。在排土场下游处设置了挡土墙。挡土墙断面为梯形，浆砌块石结构，高 3m，上宽 0.8m，地基承载力特征值不小于 200kPa。挡土墙布置渗水管，渗水管尺寸为 10cm 的 PVC 管。间距一般为 1.5m，上下交错设置。最下排渗水管的底部高出墙趾前地面 0.3m。排土场周边设置了混凝土截排水沟，为近似矩形结构，宽 0.5m，深 0.5m。排土场挡土墙下方设置了沉淀池，最终排水设施汇集到沉淀池沉淀后外排。排土场内设置了限速标识，排废平台设置了安全挡墙，高度不低于 0.5m。
