福建省莆田市涵江区天安烟花爆竹有限公司

烟花爆竹经营（批发）

安全现状评价报告

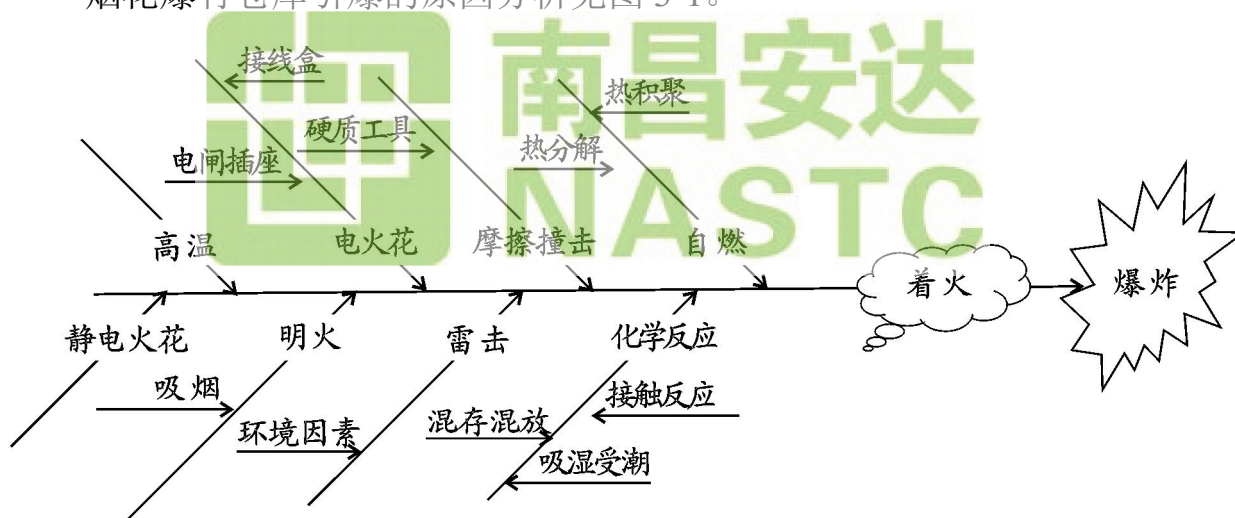
图 3-1 烟花爆竹仓库引爆的因果分析图

烟花爆竹仓库引爆的原因分析见图 3-1。
