莆田市城厢区大喜庆礼花有限公司

烟花爆竹经营（批发）

## 安全现状评价报告

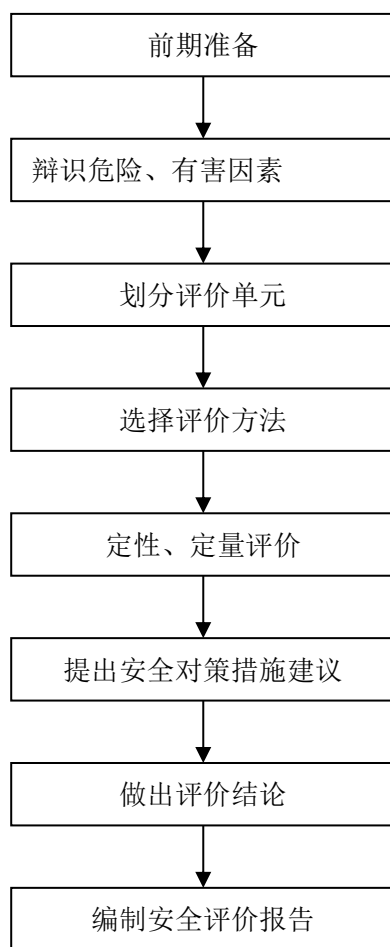
图 1-1 安全现状评价程序图

安全现状评价程序见图 1-1。

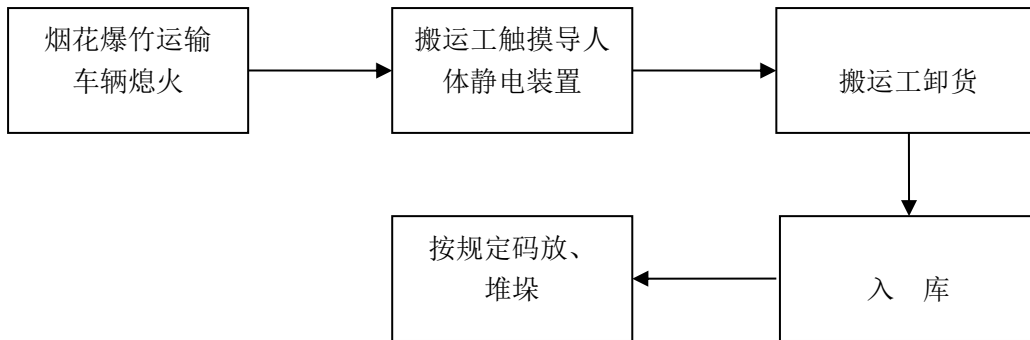
工艺简述：运送烟花爆竹的车辆进入库区应安装阻火器，由专人（安全员或仓管员）引导，按指定路线行驶、按规定地点停放，并熄火。经过培训的搬运工先触摸仓库门前的导人体静电装置，将人体的静电导入地下，再将烟花爆竹搬运至仓库，并按规定进行堆垛码放。公司烟花爆竹入库工艺流程示意图如下：

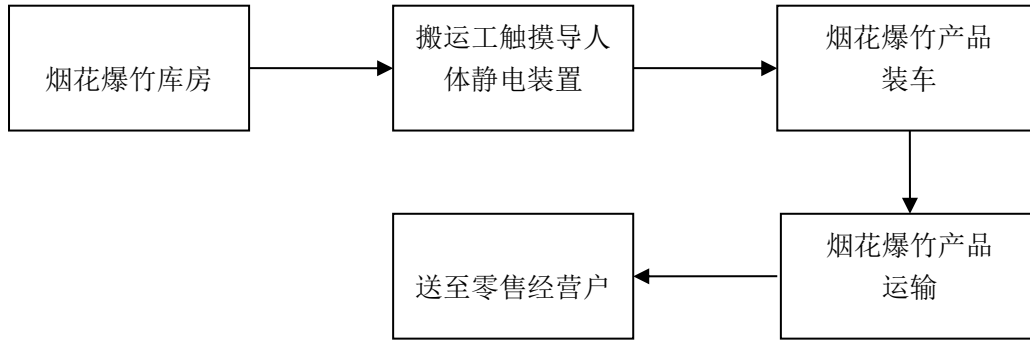
工艺简述：配送烟花爆竹的车辆进入库区应安装阻火器，由专人（安全员或库管员）引导，按指定路线行驶、按规定地点停放，并熄火。经过培训的搬运工先触摸仓库门前的导人体静电装置，将人体的静电导入地下，再将烟花爆竹从仓库内搬运至配送车辆上，装车完毕，应在专人引导驶出库区。配送车辆在配送过程中不得抢道、超速，按规定路线行驶并保持车距。到达具有零售资质的经营户地址后，由经过培训的配送工分发给经营户。

公司烟花爆竹配送工艺流程示意图如下：

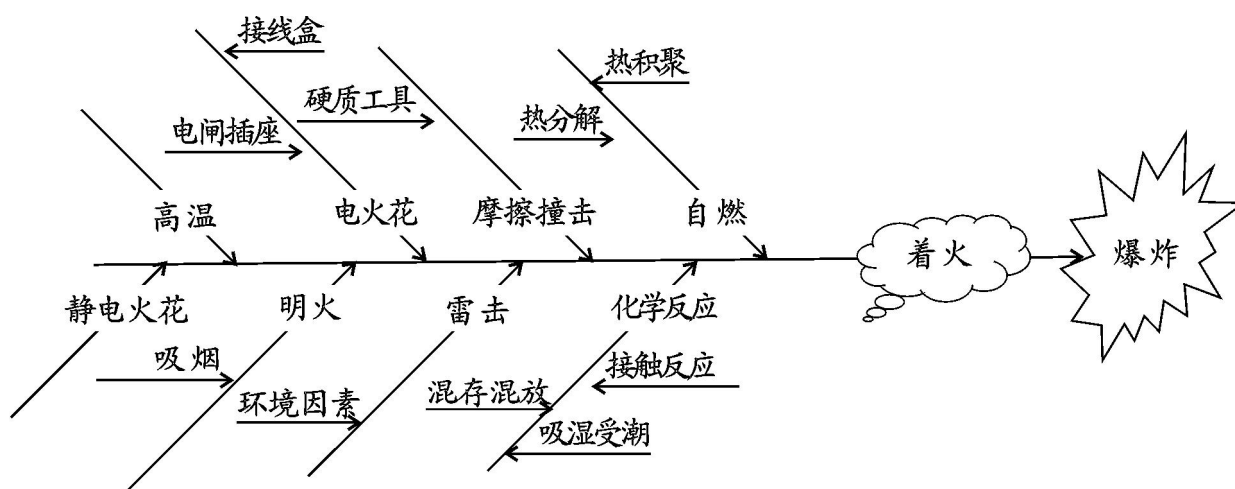
烟花爆竹仓库引爆的因果分析图

烟花爆竹仓库引爆的原因分析见图3-1。
