龙泉市万兴烟花爆竹批发有限公司

烟花爆竹经营（批发）

## 安全现状评价报告

龙泉市万兴烟花爆竹批发有限公司烟花爆竹经营(批发)安全现状评价报告

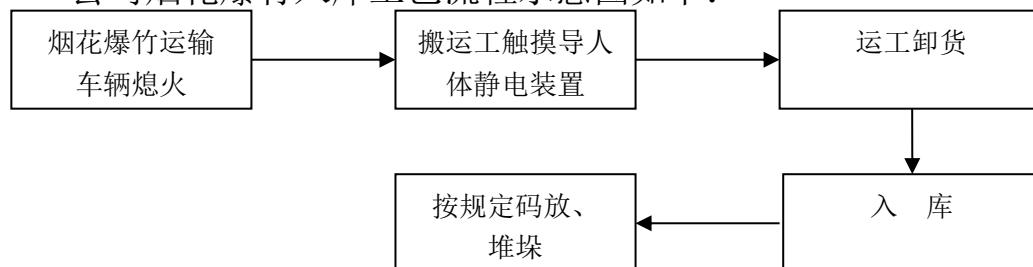
图 2-1 烟花爆竹入库工艺流程图

工艺简述：运送烟花爆竹的车辆进入库区应安装防火罩，由专人（安全员或库管员）引导，按指定路线行驶、按规定地点停放，并熄火。经过培训的搬运工先触摸库房门前的导人体静电装置，将人体的静电导入地下，再将烟花爆竹搬运至仓库，并按规定进行堆垛码放。

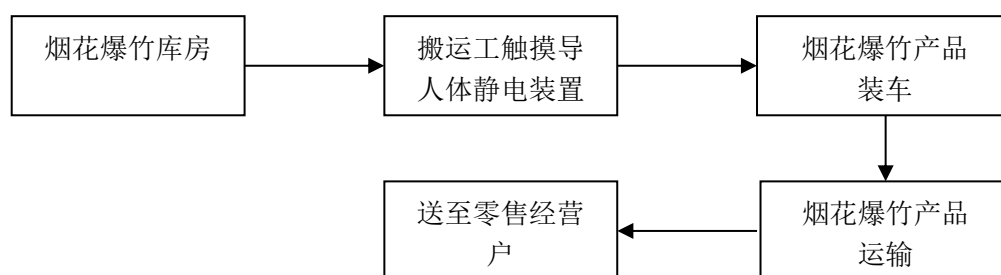
图 2-2 烟花爆竹配送工艺流程图

工艺简述：配送烟花爆竹的车辆进入库区应安装防火罩，由专人

(安全员或库管员)引导,按指定路线行驶、按规定地点停放,并熄火。经过培训的搬运工先触摸库房门前的导人体静电装置,将人体的静电导入地下,再将烟花爆竹从仓库内搬运至配送车辆上,装车完毕,应在专人引导驶出库区。配送车辆在配送过程中不得抢道、超速,按规定路线行驶并保持车距。到达具有零售资质的经营户地址后,由经过培训的配送工分发给经营户。
