宁波市海曙兴泰烟花爆竹有限公司

烟花爆竹经营（批发）

## 安全现状评价报告

## 宁波市海曙兴泰烟花爆竹有限公司烟花爆竹经营(批发)安全现状评价报告

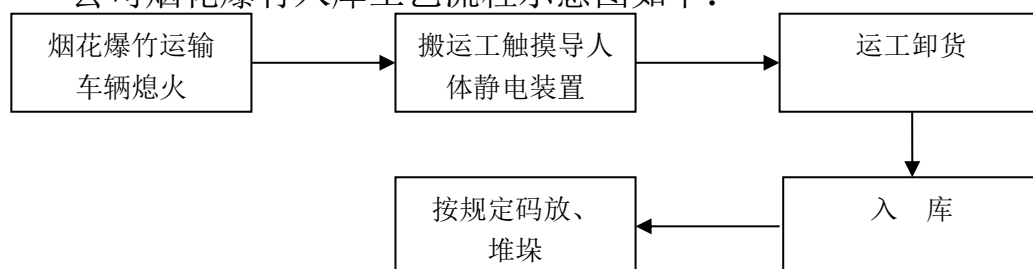
图 2-1 烟花爆竹入库工艺流程图

工艺简述：运送烟花爆竹的车辆进入库区应安装防火罩，由专人（安全员或库管员）引导，按指定路线行驶、按规定地点停放，并熄火。经过培训的搬运工先触摸库房门前的导人体静电装置，将人体的静电导入地下，再将烟花爆竹搬运至仓库，并按规定进行堆垛码放。

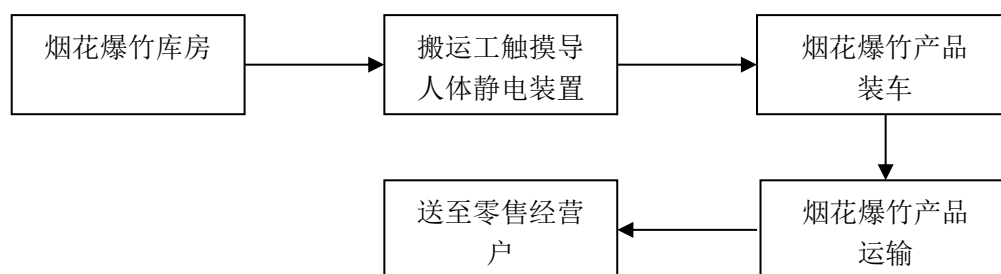
图 2-2 烟花爆竹配送工艺流程图

工艺简述：配送烟花爆竹的车辆进入库区应安装防火罩，由专人（安全员或库管员）引导，按指定路线行驶、按规定地点停放，并熄火。经过培训的搬运工先触摸库房门前的导人体静电装置，将人体的静电导入地下，再将烟花爆竹从仓库内搬运至配送车辆上，装车完毕，应在专人引导驶出库区。配送车辆在配送过程中不得抢道、超速，按规定路线行驶并保持车距。到达具有零售资质的经营户地址后，由经过培训的配送工分发给经营户。

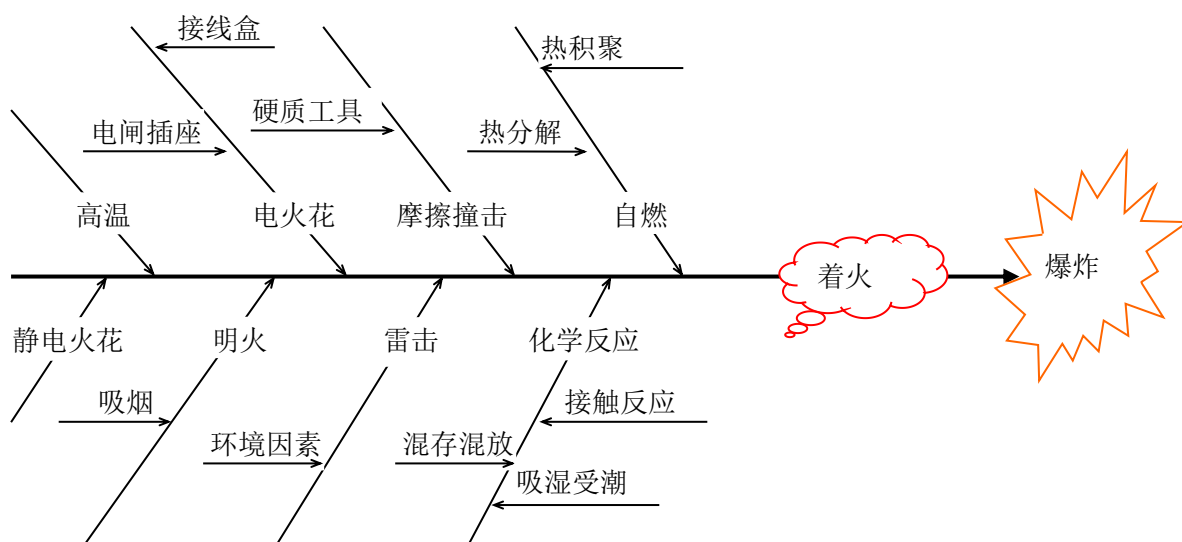
图 3-1 烟花爆竹仓库引爆的因果分析图

烟花爆竹仓库引爆的原因分析见图 3-1。
